DISERTACIÓN PREVIO A LA OBTENCIÓN DEL TÍTULO DE INGENIERO CIVIL

INVENTARIO VIAL DEL VALLE DE LOS CHILLOS

(PARROQUIA DE CONOCOTO)

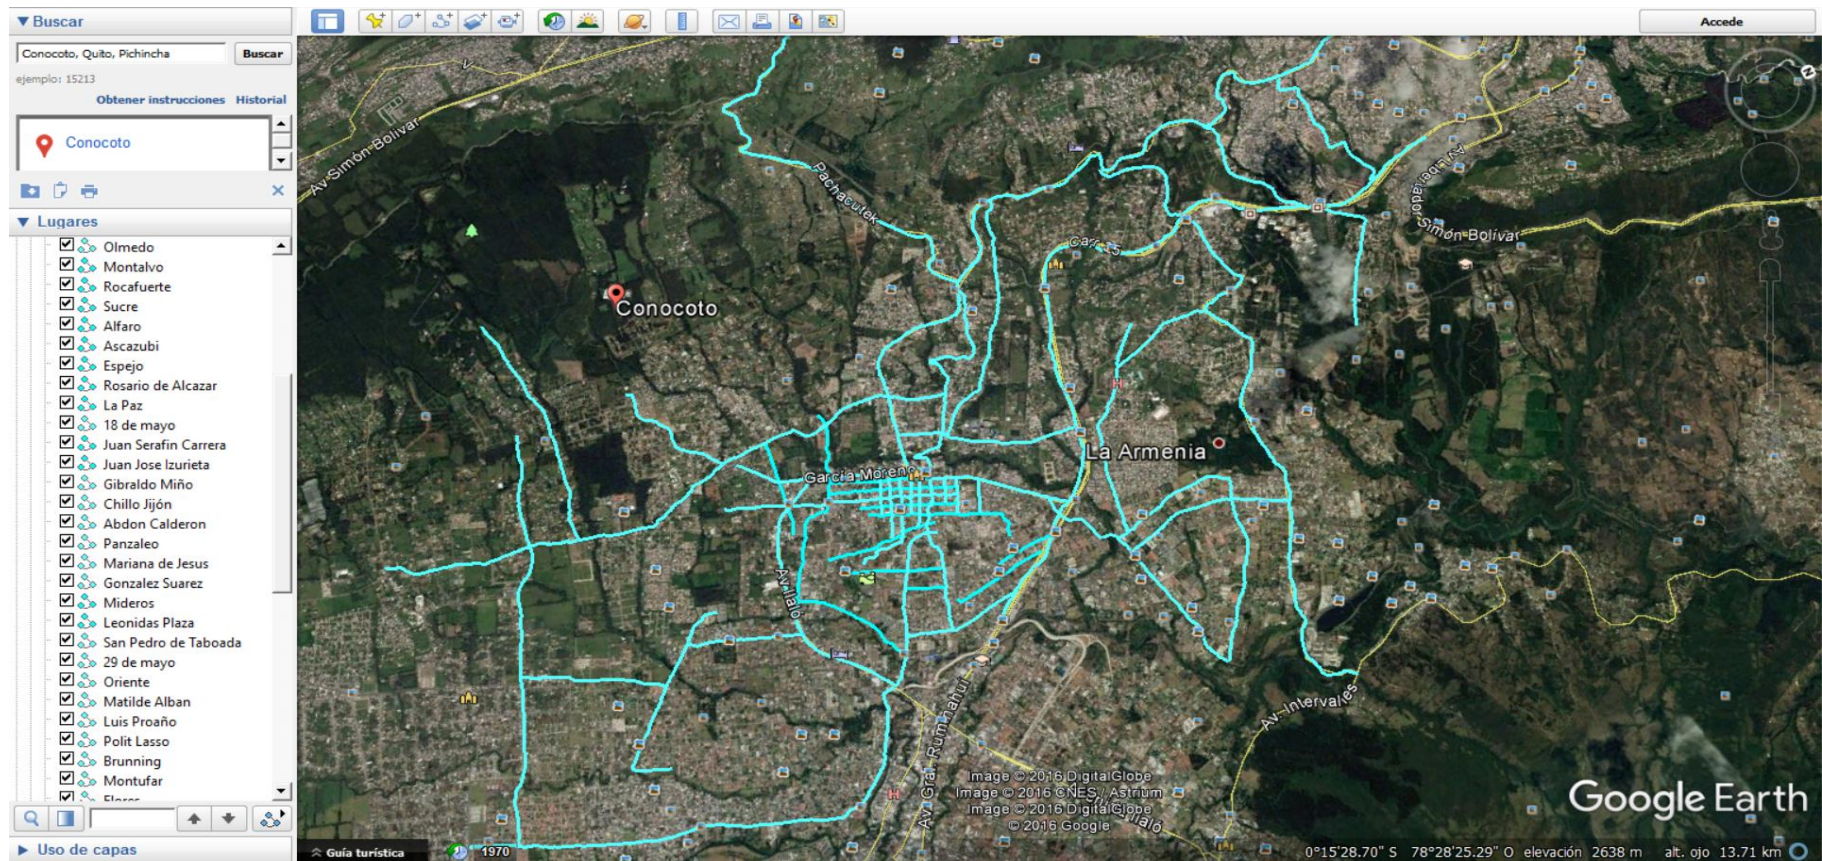
Gráfico 2.1.- Detalle de Vías Analizadas

Para tomar la decisión de cuales calles considerar en el análisis, se utilizó el programa Google Earth, mediante el cual se determinó las vías consideradas como principales, o que tengan una gran relevancia, es decir, que mediante a ellas se pueda acceder a gran número de barrios; posteriormente, el proceso de recolección de información se realizó por medio de la utilización de un automóvil, el cual sirvió para poder movilizarse por cada una de las vías que fueron analizadas y también ayudó para la determinación de la longitud de las mismas mediante la utilización de su odómetro; la longitud de las vías fue comprobada usando el programa Google Earth con el fin de procurar la mayor precisión posible, el ancho de las vías fue determinado con una cinta métrica, y finalmente, el tipo de fallas y su nivel de severidad se determinó de manera visual tomando en cuenta todos los parámetros explicados en el punto 2.2.1.1.

Finalmente se analizaron un total de 54 vías de las cuales se obtuvieron los siguientes datos:

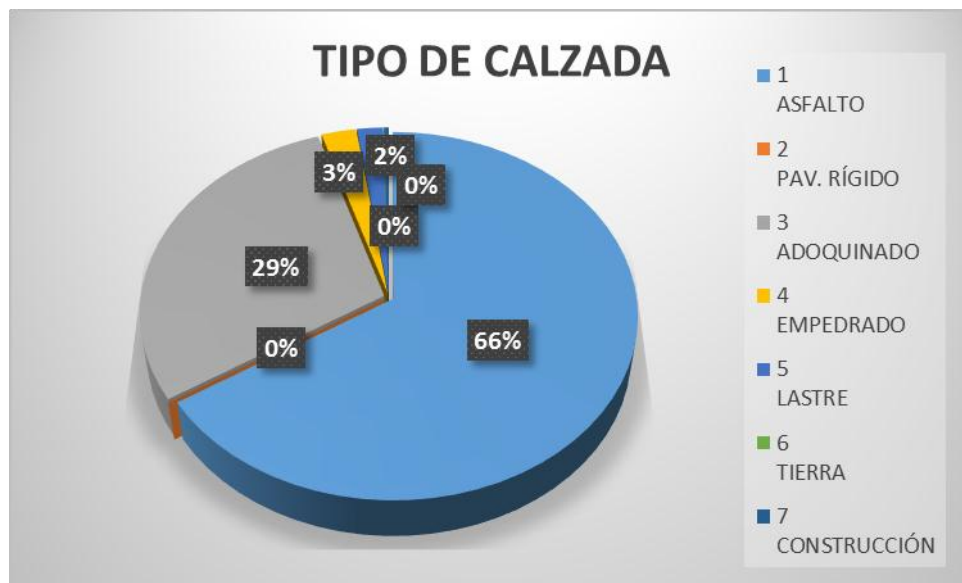
Gráfico 2.3.- Tipo de Calzada

TIPO DE CALZADA							TOTAL
	1 ASFALTO	2 PAV. RÍGIDO	3 ADOQUINADO	4 EMPEDRADO	5 LASTRE	6 TIERRA	7 CONSTRUCCIÓN	
LONGITUD	59560	0	26430	2300	1700	50	300	90340
%	65,93	0,00	29,26	2,55	1,88	0,06	0,33	100,00

Como se puede observar las vías asfaltadas predominan en el área de estudio con un 66%, le siguen las vías adoquinadas con un 29% y el 5% restante corresponde a los otros tipos de calzadas analizados.

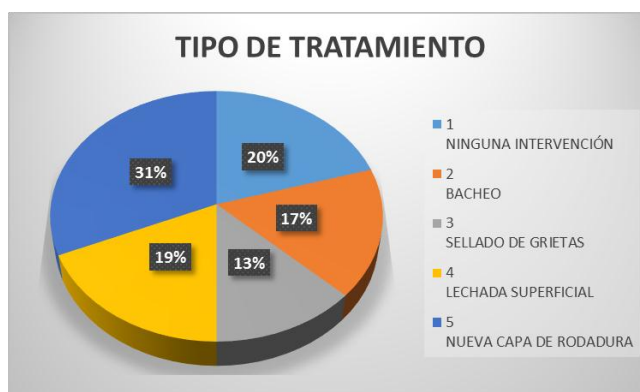
Gráfico 2.4.- Tipo de Tratamiento

Por otro lado, se realizó un cuadro resumen del tipo de tratamientos que se recomienda realizar de acuerdo a los de daños que se observó en las vías de la parroquia:

De acuerdo a los resultados obtenidos se pudo determinar la necesidad de ejecución de 4 tipos diferentes de tratamientos en las vías analizadas como lo son: bacheo, sellado de grietas, lechada superficial y la realización de una nueva capa de rodadura.
